**ANÁLISE DA QUALIDADE DA ÁGUA DO RIO MOGI-GUAÇU NO MUNICÍPIO  
DE PITANGUEIRAS - SP**

Trabalho de conclusão de curso de  
Ciências Biológicas do Centro  
Universitário Barão de Mauá para  
obtenção do título de bacharel.

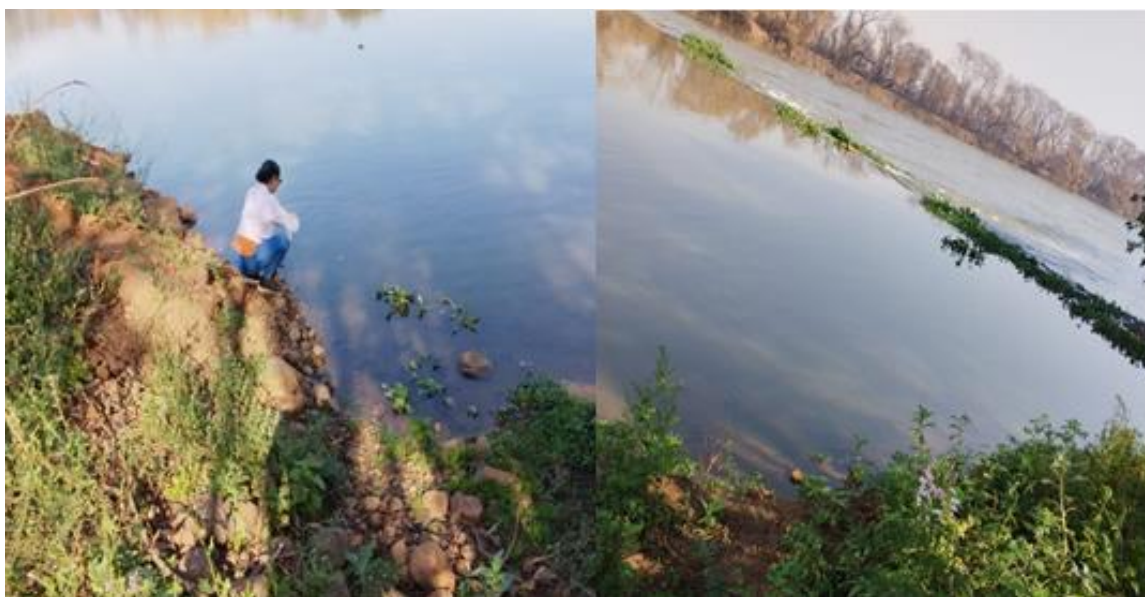
**Figura 4 – Ponto de coleta 1**

O ponto de coleta um é uma área preservada sem interferência antrópica, com correntezas fortes (Figura 4).

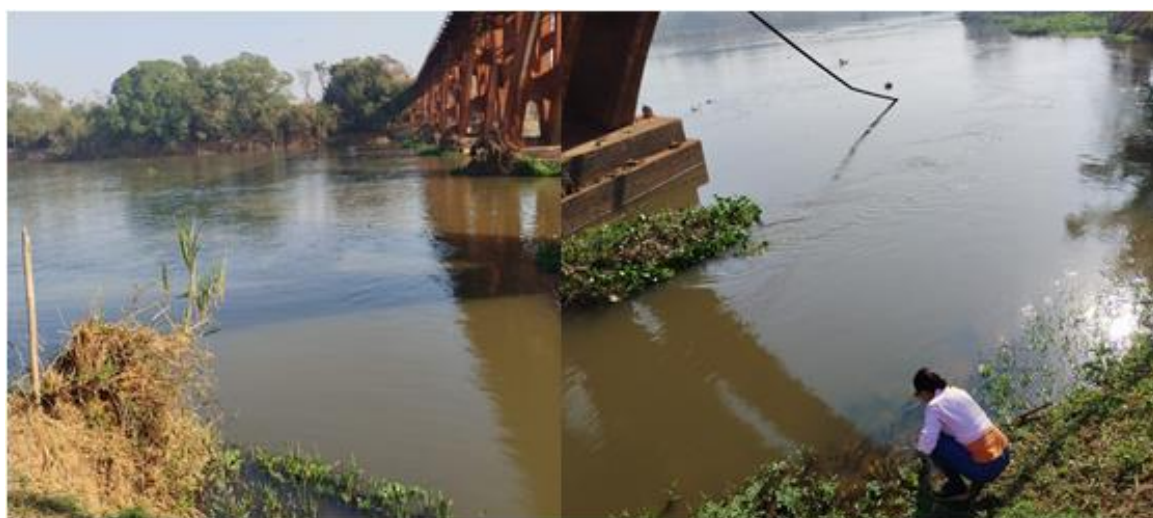
O ponto de coleta dois está alocado com ranchos às margens do rio Mogi-Guaçu, tendo como característica correntezas mais leves (Figura 5).

**Figura 5 – Ponto de coleta 2.**

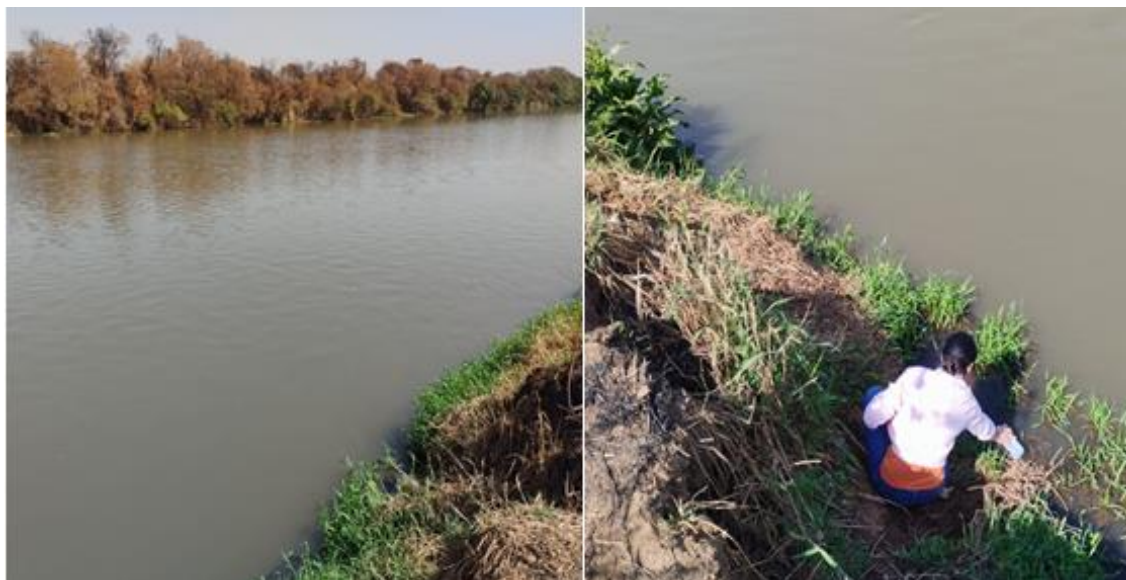
**Figura 6 – Ponto de coleta 3.**

O ponto de coleta três fica localizado em área preservada, caracterizado com altos barrancos e correnteza leve (Figura 6).

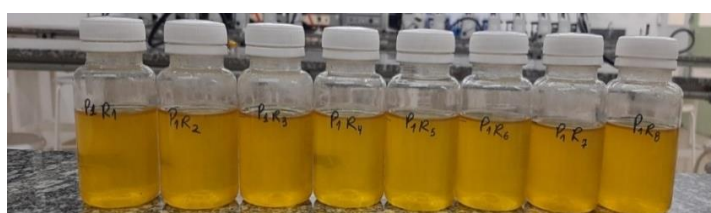
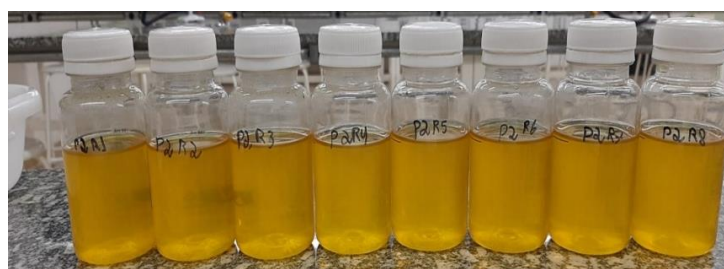
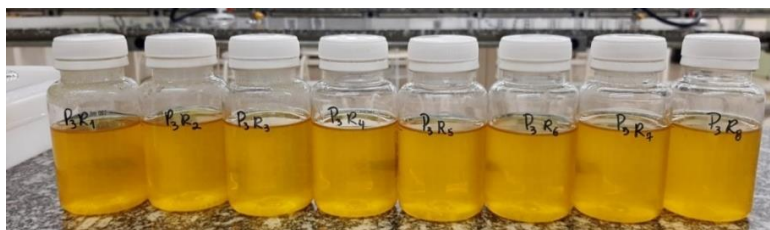
**Figura 8 – Teste positivo para coliformes totais no ponto de coleta 1.**

**Figura 9 – Teste positivo para coliformes totais no ponto de coleta 2.**

Figura 10 – Teste positivo para coliformes totais no ponto de coleta 3.

As análises microbiológicas realizadas nas 24 amostras coletadas nos meses de julho e setembro revelaram contaminação por coliformes totais. Além disso, o teste específico para detecção de coliformes fecais (*Escherichia coli*) também confirmou a contaminação (Figuras 8, 9, 10, 11, 12 e 13). A presença desta bactéria nas amostras sugere que a qualidade da água está comprometida, sugerindo a presença de patógenos que representam riscos à saúde humana.

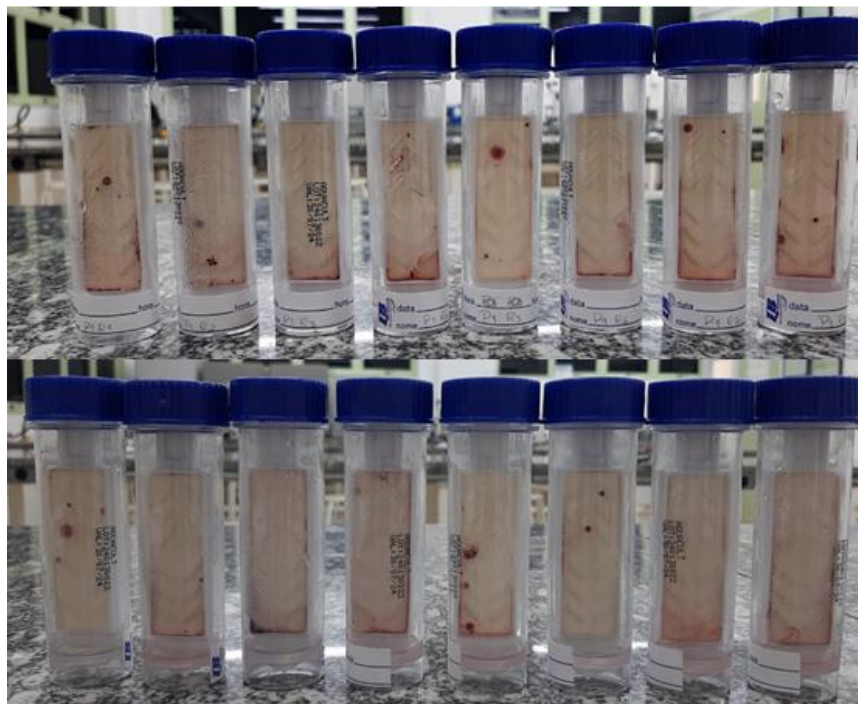
**Figura 14 – Teste de verificação de crescimento de bactérias consumidoras de matéria orgânica no ponto de coleta 1.**

**Figura 15 – Teste de verificação de crescimento de bactérias consumidoras de matéria orgânica no ponto de coleta 2.**

**Figura 16 – Teste de verificação de crescimento de bactérias consumidoras de matéria orgânica no ponto de coleta 3.**

Outro aspecto microbiológico analisado foi a presença de bactérias consumidoras de matéria orgânica, que mostrou que a concentração presente nas amostras analisadas ultrapassa o permitido pela Portaria nº 2.914/2011 (Brasil, 2012), que define os padrões de potabilidade da água e, define uma concentração máxima de 500 unidades formadoras de colônia (UFC) presentes na água. Os resultados encontrados nas amostras presentes nas figuras 14, 15, 16 e na tabela 2 indicam a presença de  $10^2$  UFC/mL em alguns pontos e de  $10^3$  UFC/mL em outros. Deste modo, a quantidade de bactérias excede parcialmente os valores permitidos, uma vez que algumas amostras ficaram dentro dos limites estabelecidos pela Portaria, os valores excedidos indicam que esta água não está propícia para o consumo humano, como citado por Teles *et al.* (2022).

Os resultados microbiológicos deste estudo mostram que, nos três pontos analisados, os níveis de coliformes totais, coliformes fecais e bactérias consumidoras de matéria orgânica estão acima dos valores permitidos pela Portaria nº 2.914/2011. Além disso, não foram observadas diferenças significativas entre os pontos, o que sugere que esta região, assim como outras áreas da Bacia Hidrográfica do Mogi-Guaçu, pode apresentar focos de contaminação.

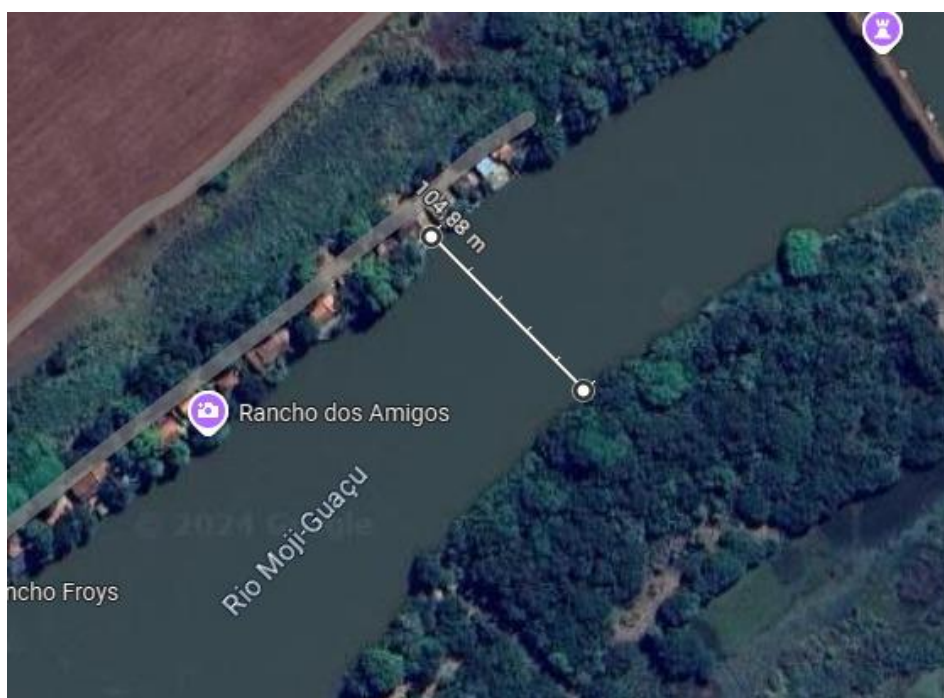
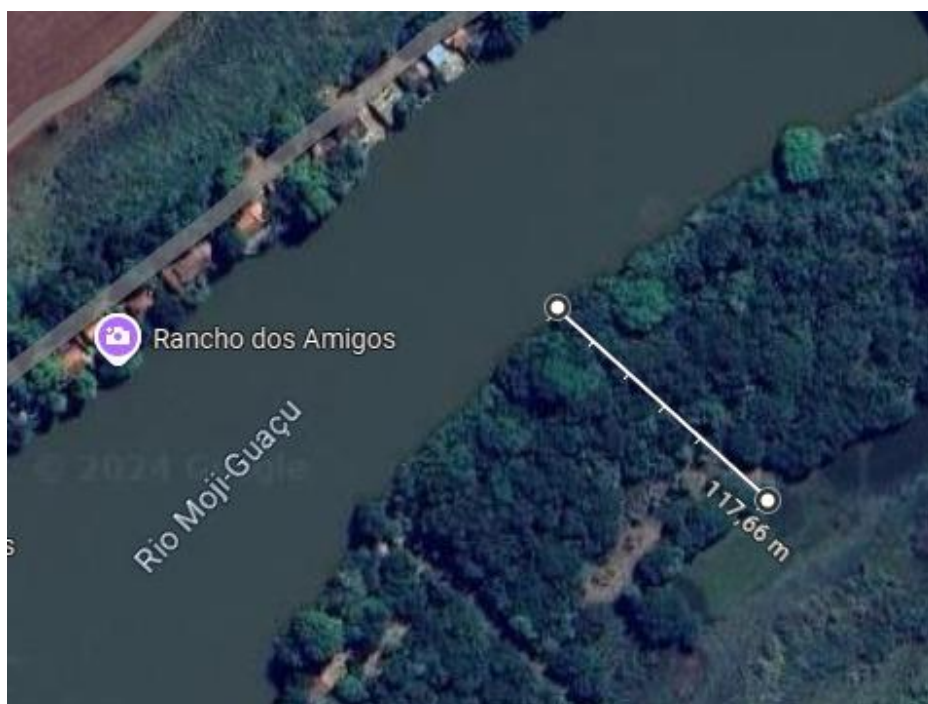
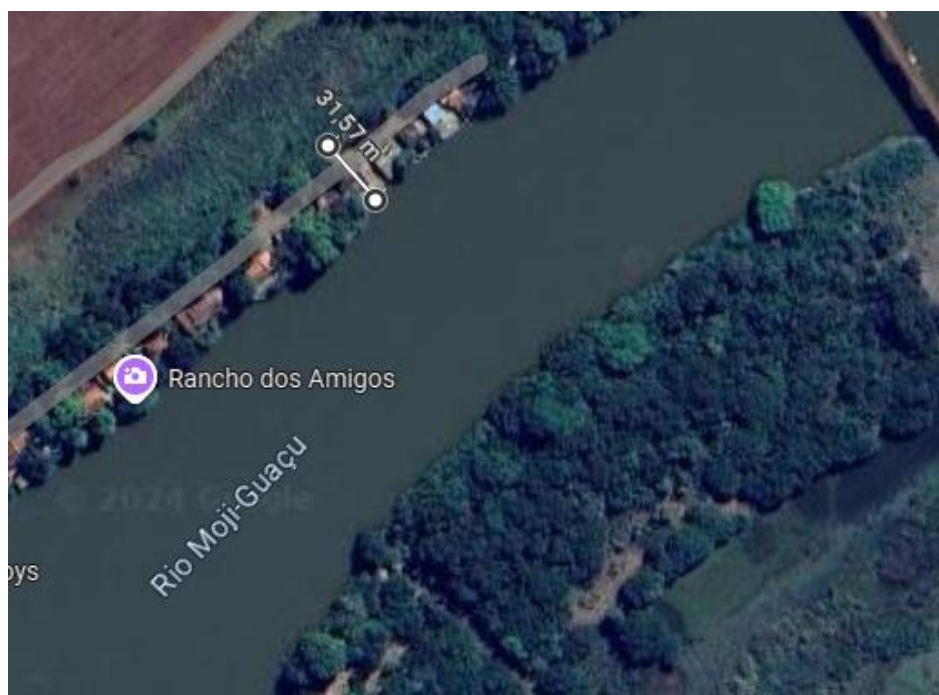
a margem no local de ocupação tem aproximadamente 100 metros. A lei permite a ocupação dessas terras a partir de 50 metros de distância da margem, desde que a largura do corpo d'água varie entre 50 e 200 metros (Brasil, 2024) (Figuras 20, 21 e 22).

**Figura 20- Largura das margens do rio Mogi-Guaçu.**

**Figura 21 – Largura da área de preservação permanente.**

**Figura 22 – Largura entre a margem e a ocupação dos ranchos no rio Mogi-Guaçu.**

A ocupação desta área inflige o art. 4º do Código Florestal e pode, conseqüentemente, afetar a qualidade da água local, especialmente considerando a ausência de tratamento de esgoto, que é descartado *in natura* no corpo d'água, (Tavares *et al.*, 2021), motivo pela qual há presença de coliformes fecais na água, destacando também o escoamento de contaminação de origem animal (Silva, 2021).
